Schadenserkennung durch reflektorlose Deformationsmessungen

Erwin Penka, Konrad Zilch, Markus Hennecke,
Thomas Wunderlich, Thomas Schäfer, Karl Foppe

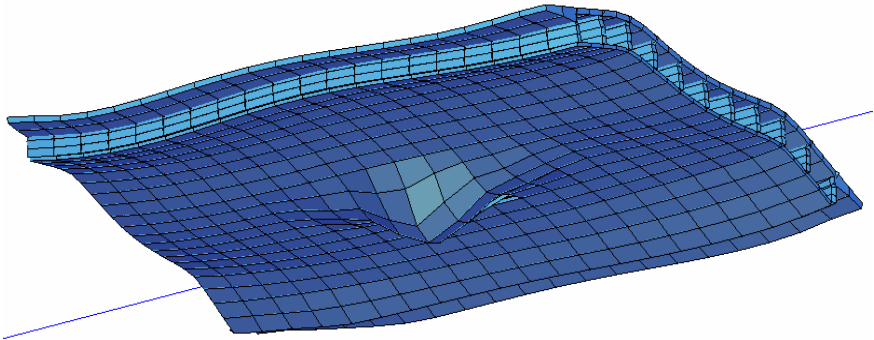
Abb. 1. Simulation des Schadens: Verformtes System mit Schaden

Die rechnerische Simulation der Schädigung an einem Falterwerkssystem hat gezeigt, dass bei einer rechtzeitigen Erkennung des Schadens die Tragfähigkeit aufgrund von Umlagerungsmöglichkeiten noch nicht beeinträchtigt ist und der Schaden ohne Verkehrseinschränkungen behoben werden kann. Außerdem wurde bei der Simulation erkannt, dass bei einer Schadensausbildung mit einer ausreichenden Tragfähigkeit nur Rissbreiten in der Betonierfuge vorhanden sind, die kleiner 1 mm sind. Jedoch führt der Steifigkeitsverlust des Steges durch das Ablösen der Platte zu zusätzlichen Verformungen an der Plattenunterseite. In der Berechnung treten in der Mitte der Ausbeulung Verformungsdifferenzen von 1,3 bis 8 mm auf, wobei größere Werte bei einer Schädigung in Feldmitte als beim Schadensbild im Stützenbereich vorhanden sind. Die nachfolgende Abbildung zeigt überhöht die rechnerisch ermittelten Verformungen bei einem Ausfall der Schubdügel an zwei Innenstegen über eine Länge von ca. 10 m.

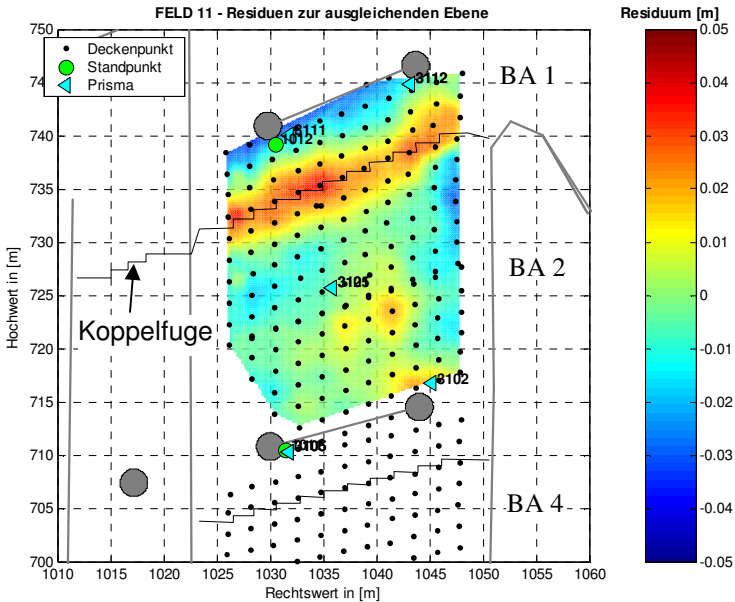
Abb. 4. Abstände zu einer ausgleichenden Ebene

Die nachfolgende Abbildung zeigt für das Feld 11 der Brücke das aktuelle Verformungsbild. Man kann erkennen, dass sich aufgrund des abschnittswisen Bauens an der Koppelfuge zwischen dem ersten und zweiten Bauabschnitt (BA) eine deutliche Hebung der Plattenunterseite um ca. 2 cm einstellt. Des Weiteren sieht man einen etwas größeren Durchhang des rechten Randträgers. Sonst sind nur sehr geringe und lokal begrenzte Abweichungen von der ausgleichenden Ebene vorhanden.

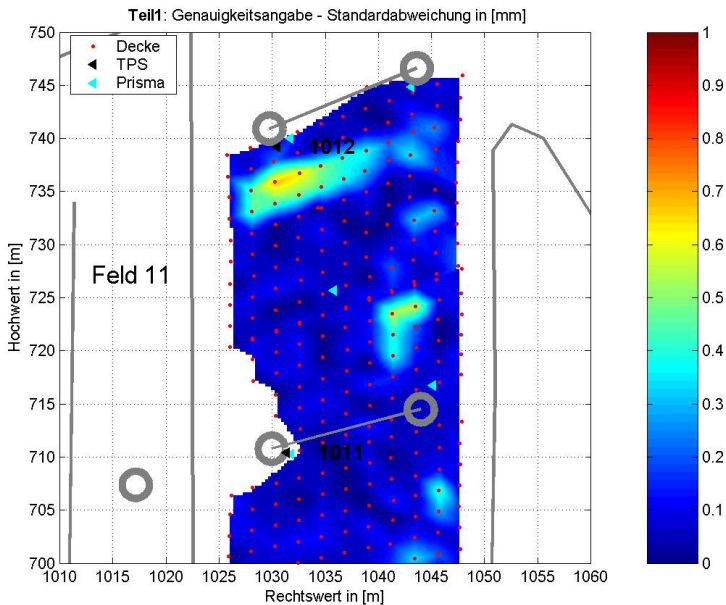
Abb. 5. Güte der gesamten Nullmessung (Standardabweichung aus 15 Einzelmessungen)

In Abbildung 5 sind die Standardabweichungen der Höhenkomponente der gesamten Nullmessung dargestellt. In weiten Bereichen wurde eine Standardabweichung der 15 Messergebnisse der Rasterpunkte kleiner 0,2 mm erzielt. In diesem Bild kann man aber auch erkennen, dass die Standardabweichung bei dieser Messung nicht nur die Genauigkeit des Verfahrens angibt. Die erhöhte Standardabweichung im linken Koppelfugenbereich deutet z. B. darauf hin, dass die links verlaufende Abfahrtsrampe, die monolithisch mit dem Haupttragwerk verbunden ist, zusammen mit einer Querschnittsschwächung an der Koppelfuge, dort zu einem erhöhten Verkehrseinfluss führt. Dies bietet eine zusätzliche Möglichkeit der Schadenserkennung.

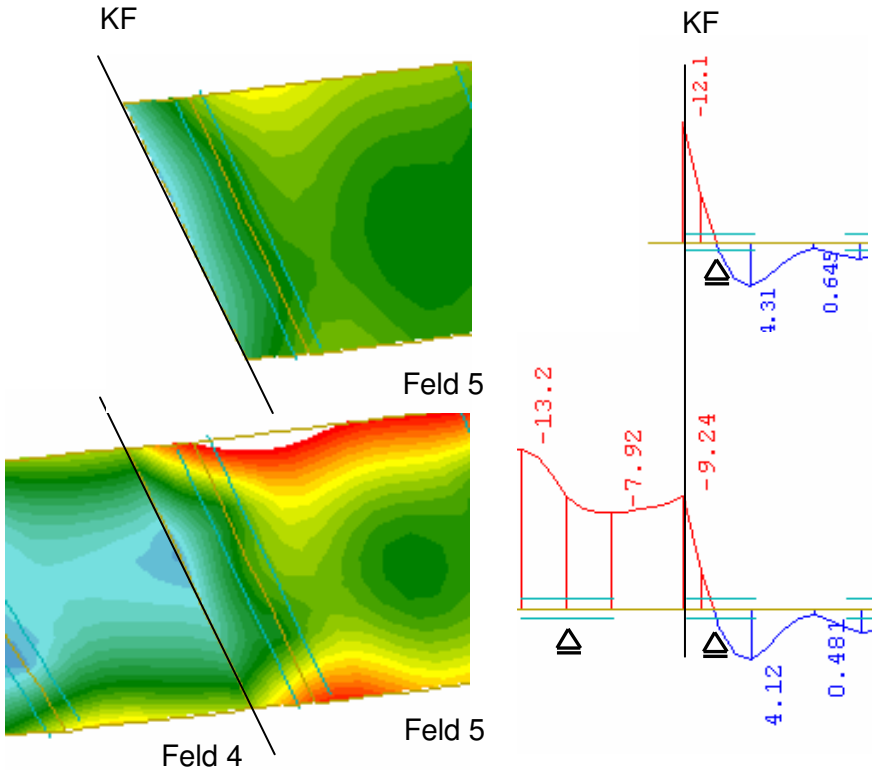
Abb. 6. Rechnerische Simulation der gemessenen Koppelfugeneffekte

Zur Überprüfung der verwendeten numerischen Modelle, die später eine Beurteilung der Durchbiegungsveränderungen hinsichtlich des vorhandenen Bauwerkszustands ermöglichen sollen, wird der gemessene Einfluss des abschnittswise Bauens an der Koppelfuge im Feld 4 an einem Plattensystem modelliert. Die sich in der rechnerischen Simulation ergebenden Verformungen sind in Abbildung 6 einmal flächig und als Schnitt in der Querschnittsmittlinie dargestellt.

Bei der Nullmessung ist an dieser Koppelfuge eine maximale Abweichung von der Ausgleichsebene von ca. 15 mm vorhanden. Der gemessene Effekt kann somit mit den vorhandenen Modellen sehr gut wiedergegeben werden. Jedoch können mit dem Plattenmodell lokale Schädigungen, wie das Ablösen der Bodenplatte, nicht abgebildet werden. Deshalb wurde das Grundsystem so aufgebaut, dass einzelne Felder des Gesamtsystems durch ein Falzwerk ersetzt werden können (siehe auch Abbildung 1). Dies ermöglicht eine einfache Anpassung des Modells, um später die aus der Messung gewonnenen Erkenntnisse rechnerisch schnell nachvollziehen und das Tragverhalten des Bauwerks beurteilen zu können.
